HERNIALDEKO HIRIA ANTOLATZEKO PLAN OROKORRA -KATALOGOA  
PLAN GENERAL DE ORDENACION URBANA DE HERNIALDE -CATALOGO  
**CATALOGO**

**1.- PATRIMONIO HISTORICO-ARQUITECTONICO**

**1.1. BIENES INMUEBLES PROPUESTOS PARA INVENTARIO DE MONUMENTOS/CONJUNTOS  
MONUMENTALES DE LA COMUNIDAD AUTONOMA DEL PAIS VASCO**

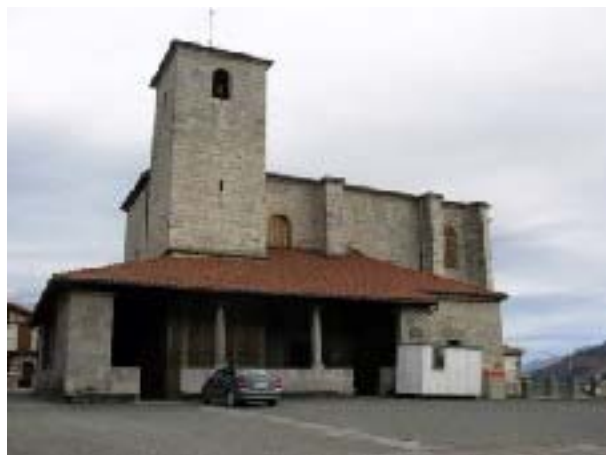
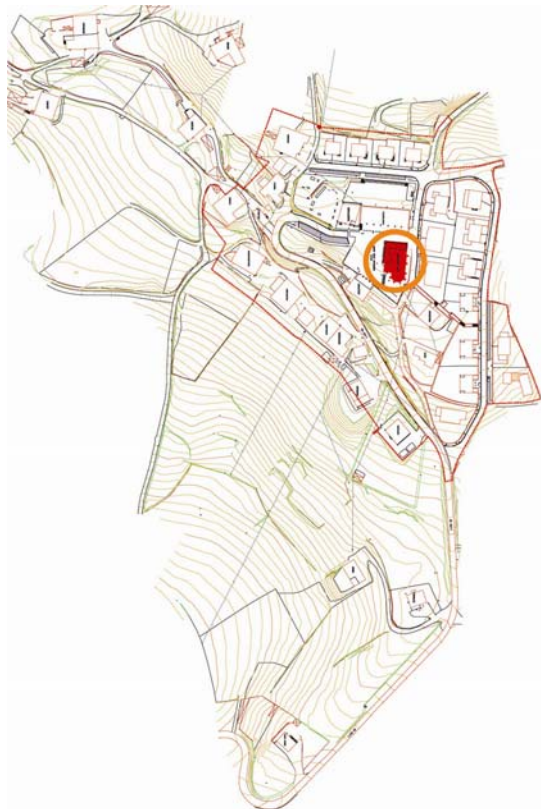
**1.2.1**

**PARROQUIA DE NUESTRA SEÑORA  
DE LA ASUNCION  
CENTRO URBANO**

Se trata de una Iglesia de una sola nave con amplio atrio a dos fachadas, reforzada por 9 contrafuertes al exterior, y con cabecera poligonal. Sus muros son exclusivamente de sillería de caliza, destacando la presencia de dos accesos, uno de ellos de medio punto y el otro adintelado con molduras de orejetas, en el que se puede leer la fecha de 1737.

La cubierta se sostiene por los muros perimetrales –ayudados por contrafuertes exteriores-, y por los pies derechos al interior, con capiteles decorados que reciben los nervios de las bóvedas góticas.

La torre, situada a los pies del templo, es de base cuadrada, y presenta una cerrada escalera de caracol.

- 1.- Presbiterio, donde predomina la piedra arenisca
- 2.- Parte del presbiterio y primer tramo de la Iglesia
- 3.- Parte del segundo tramo y pies de la Iglesia
- 4.- Coro, sacristía y acceso lateral, del siglo XVIII

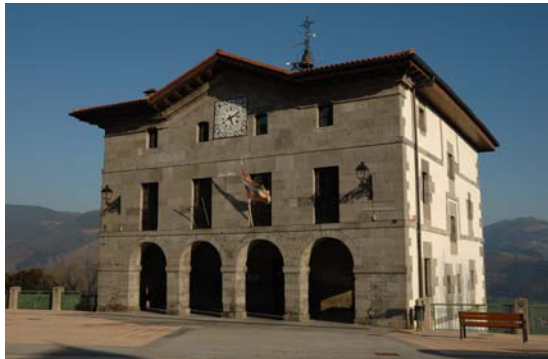
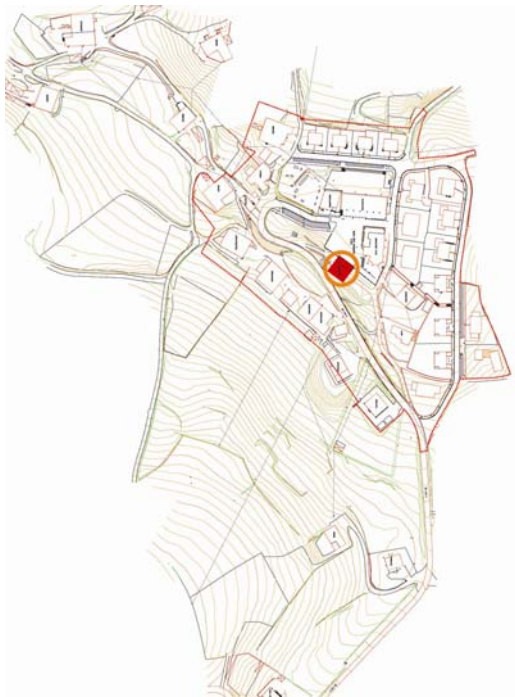
**1.2.2**

**IDENTIFICACION**  
**CASA CONSISTORIAL**  
**CENTRO URBANO**

Hermoso edificio de planta cuadrada y tejado a cuatro aguas.  
Altura cuatro plantas.  
Muros en sillería en su fachada principal y mampostería con esquinales y huecos de sillería en el resto.  
Cubierta rematada con un conjunto en forja que sostiene una campana y rematado por una veleta y una cruz.  
Su fachada principal se remata con un frontis triangular.  
Presenta una bonita portalada de cuatro arcos de medio punto y un precioso reloj mecánico.  
Grabada en un sillar la inscripción " Mendoza Año 1757 " nos señala su fecha de construcción.

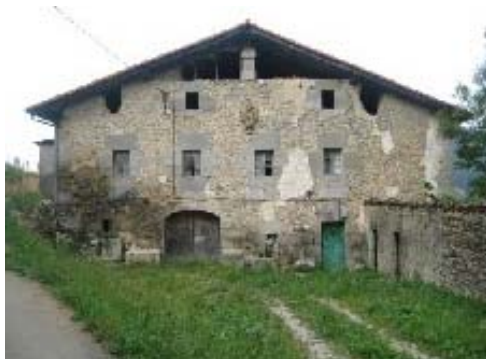
**1.2.4**

**CASERIO ANOTZAGA HAUNDI**  
**TXINGURRI BAILARA**

Caserío de planta rectangular de 18,00 x 19,70 m., con cubierta a dos aguas en teja canal y cumbrera perpendicular a la fachada principal de orientación SO.

Verticalmente se organiza en dos plantas y alto desván, mas una bodega en el lateral SE aprovechando la diferencia de cotas que presenta el terreno.

Los muros perimetrales son de mampostería revocada con algunos restos de encalado.

Cadenas esquineras y recercos de vanos en sillar. En el ángulo S de la fachada principal dispone en perpendicular un anejo adosado con cubierta a una vertiente, organizado en dos compartimentos cada cual con su correspondiente puerta de acceso adintelado y construido en la misma época que el propio caserío.

La fachada principal presenta dos vanos de acceso en planta baja, uno adintelado, para la vivienda, y otro más amplio, en arco rebajado, para acceder al establo.

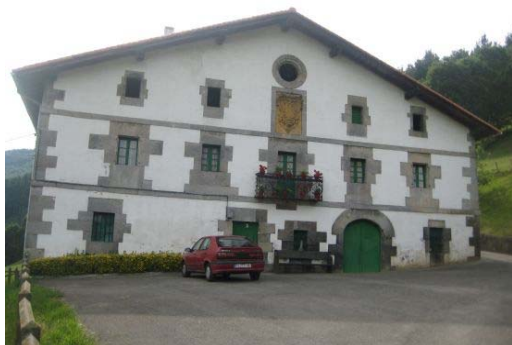
# 1.2.6

### CASERIO OLOTZAGA (OLOTZA) OLOTZA BAILARA

Caserío de planta rectangular de 20 x 18 m., con cubierta de madera a dos aguas y caballete perpendicular a la fachada principal de orientación E. Consta de dos plantas desván y bodega en semisótano.

Los muros perimetrales son de mampostería raseada y pintada de color blanco, salvo la sillería de recercos y cadenas esquinales.

La fachada principal, de magnífico aspecto y composición simétrica, está dividida por dos platabandas a lo largo de toda la fachada a la altura de los forjados. En la planta baja muestra como accesos al interior un vano adintelado y otro en arco rebajado, además de tres huecos de ventana, varios de ellos con barrotes de forja originales. Cinco huecos de ventan recercados de sillar y regularmente dispuestos son los vanos que constituyen la planta noble del caserío, con el central reconvertido en balcón volado, con pasamanos de hierro.

La estructura interior que soporta las jácenas y carreras además de la renovada cubierta está constituida por tres filas de tres postes paralelas a la fachada principal, con alguno enterizo y resto parciales, así como un muro de carga perpendicular al frontis que alcanza la cubierta. Caballetes centrales y tirantes completan la armadura de cubierta.

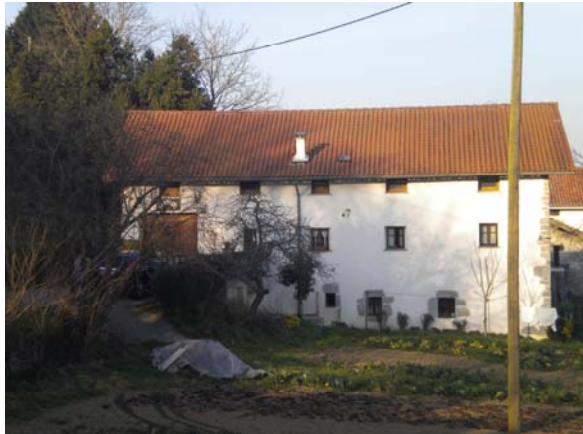
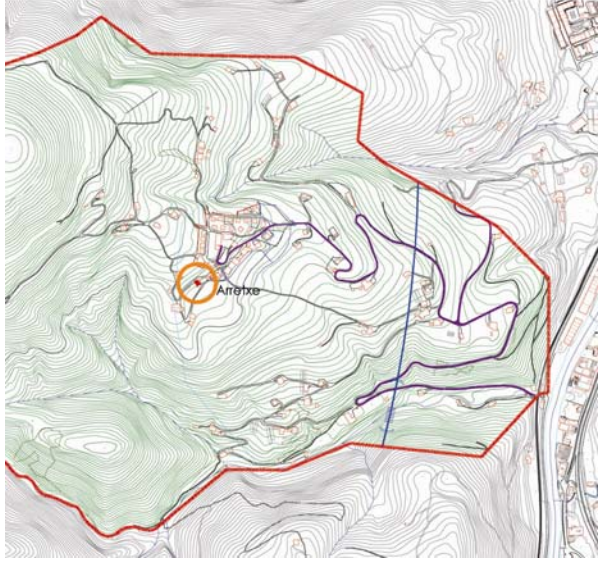
<b>IDENTIFICACION</b>	<b>2.2.1</b>	
	<b>CASERIO ARRETXE</b>		
	<b>ENPARANTZA BAILARA</b>

<p>Edificio de planta rectangular y tejado a dos aguas en teja canal artesana. Altura dos plantas. Muros en mampostería y esquinales parciales de sillería . Puerta en arco de medio punto con dovelas en fachada principal. Todos los paramentos están encalados, incluso el arco.</p>

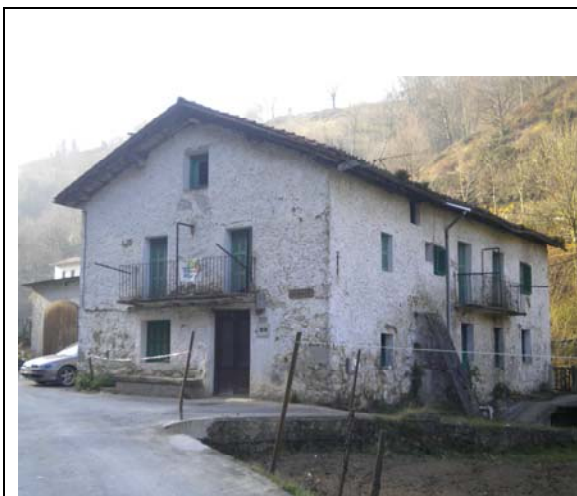
**2.2.2**

**IDENTIFICACION**  
**ERDIKO ERROTA**  
**OLOTZA BAILARA**

Edificio de planta rectangular, construido en mampostería y dividido en tres viviendas, cuyo único elemento de interés es el molino y su presa, anejos a el.

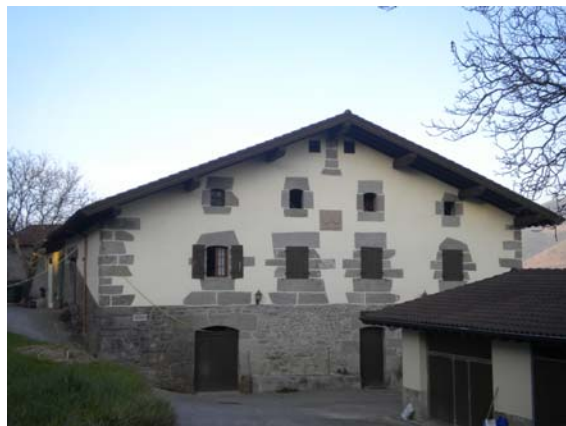
**2.2.3**

**IDENTIFICACION**  
**CASERIO IGOR TXIKI**  
**ENPARANTZA BAILARA**

Edificio de planta rectangular y tejado a dos aguas en teja canal mecánica.

Muros en mampostería con esquinales y huecos de sillería.

Posee en tres fachadas once huecos de ventanas con arco rebajado y tres accesos de las mismas características.

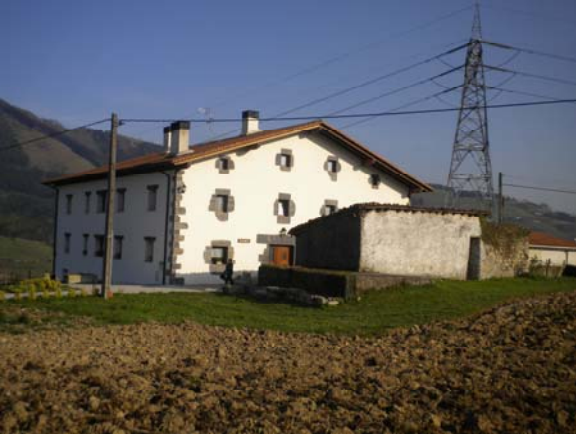
<b>IDENTIFICACION</b> <b>CASERIO BITORIA</b> <b>SAN MIGUEL BAILARA</b>	<b>2.2.4</b>

<p>Se trata de un edificio de planta rectangular y cubierta a dos aguas. Los muros son de mampostería raseada con sillería en esquinales y en el recerco de los vanos.</p> <p>La distribución y características de los elementos de la fachada principal (Oeste) nos retrotraen a modelos neoclásicos o del barroco final. Así, se distribuyen simétricamente numerosos vanos con recerco de sillería.</p> <p>El resto de fachadas presentan numerosos vanos sin interés regularmente distribuidos .</p> <p>A pesar del actual aspecto del edificio y de que sobre la puerta de entrada figura la fecha de "1748", existe documentación de 1598 en la que se cita esta casa (B.D.D.T.) además que MARTINEZ DE ISASTI, en 1625, cita "Victoria" de Hernialde entre las casas solariegas de Guipúzcoa. (Martinez de Isasti, 1972:103)</p> <p>Fecha de edificación 1798</p>
